CAHUAMARCA ASENTAMIENTO ARQUEOLOGICO ENTRE EL MAR, LOMAS Y NIEBLAS

*Lic. Arnaldo Ramos Cuba
Lic. Richard Ocho Peña*

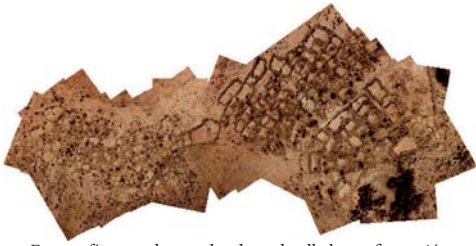
Fotografías con drones donde se detalla la configuración espacial (FD1)

A través de las fotografías aéreas que se ejecutaron con Drone se definió que en el sector central existe un área que le denominamos la plaza principal, en los brazos de dicha plaza se observa en las fotografías las estructuras de planta cuadrada y trapezoidal, que corresponde a los recintos habitacionales y los patios, así mismo las estructuras circulares que corresponde a las colcas y depósitos.

Para lograr las fotografías aérea se utilizó
un Drone Phanthon 4 Pro y el vuelo se hizo
en horas de la mañana a una altura prome-
dio de 70 m que nos ha permitido formar
un mosaico del 90 % del sitio arqueológi-
co, ya que las estructuras en algunos de los
casos se proyectan a otras cumbres que no
se registraron con la fotografía.

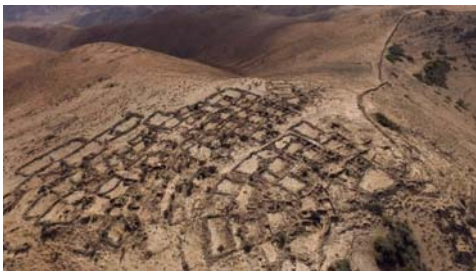
Sector noreste de las estructuras – fotografías aéreas con dron
(FD2)

En el sector noreste se aprecian mayor
concentración de las estructuras habi-
tacionales donde se observa claramente
los recintos de forma rectangular y los
patios cuadrados y se pueden observar
tres callejuelas, en el sector sur este las
estructuras se acomodan a la morfología
de la loma y el acantilado, en el sector
noroeste se aprecia estructuras rectan-
gulares de mayor dimensión que podrían
tener posiblemente una función de acti-
vidades que necesitan mayor espacio.

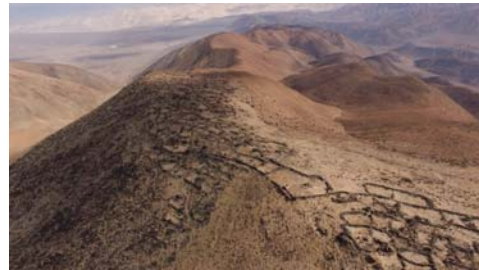
Sector suroeste de las estructuras – fotografías aéreas con
drone (FD3)

En el sector suroeste se la plaza principal
también existen recintos habitacionales
de forma cuadrangular y rectangular, así
como los patios de forma cuadrada en
menor concentración, en la concentración
de recintos habitacionales no se pueden

definir bien los accesos y callejuelas por-
que existen mucha acumulación de pie-
dras productos del desmoronamiento de
las estructuras, sin embargo más al su-
roeste existen estructuras rectangulares
que al hacer una análisis de la fotografía
aérea no están correlacionadas con las
estructuras habitacionales.

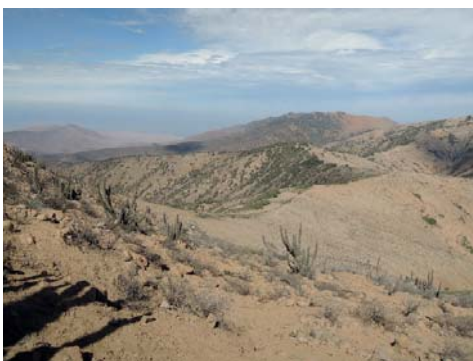
Camino prehispánico que conduce a Cahuamarca por cuchilla de lomo (F2)

Se accede por un camino conformado por
desgaste en el terreno de aproxima-
damente un ancho promedio de 1.50 a 2m,
que se orienta de sur a norte, y se des-
plaza de acuerdo a la morfología de las
lomas, en algunos tramos se nota bien
definido y en otros se percibe indistinto.

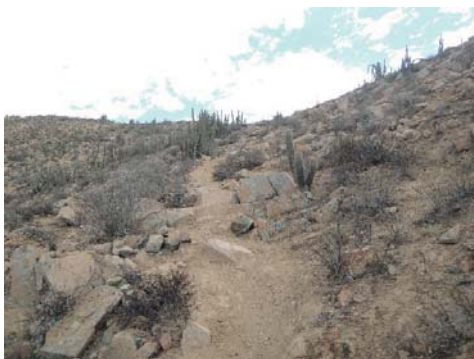
Detalle de camino al asentamiento arqueológico de Cahuamarca (F3)

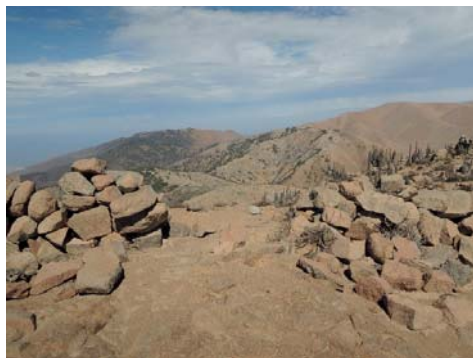
Acceso de control de paso a Cahuamarca (F4)

CONTROL DE PASO.- Al ascender por el camino que se dirige al sitio arqueológico de Cahuamarca que conduce exactamente hacia la plaza principal por un acceso de control de paso que se ubica en sector oeste de la plaza, que mide un ancho promedio de 2m y el muro está construido con piedras de tamaño medio de aparejo rustico, presenta a la vista dos hileras y tiene un alto promedio de 80 cm que ya sufrió colapso o desmoronamiento, el acceso está orientado de sur a norte. Dicho control en la época prehispánica permitía controlar quienes ingresaban y quienes salían, no solo los habitantes también los

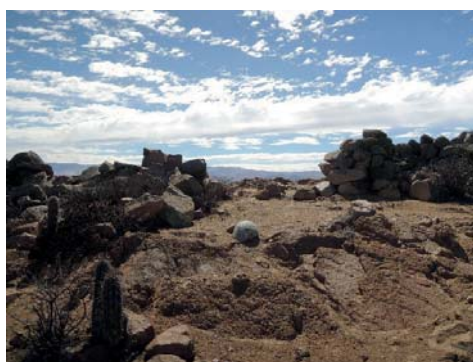
Detalle de acceso a la plaza (F5)

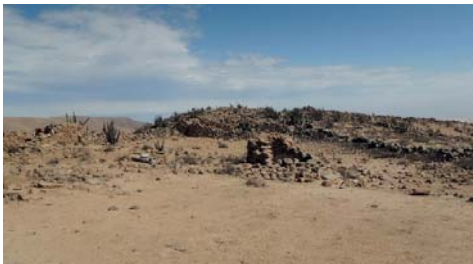
Plaza principal con colca – deposito en medio (F6)

una forma rectangular – amorfa al oeste y semicircular al este, presenta una medida aproximada 43 metros de largo y 27 metros de ancho, el entorno está construido en su mayoría por un muro que oscila de alto entre 80cm y 1.40m. En la parte media de la plaza existe una colca - depósito de forma circular que posiblemente simboliza la ritualidad de almacenamiento de productos alimenticios como un elemento sagrado, así mismo en la parte central de dicha plaza preexisten un batan con tres molindas que también denotan la acción sagrada del molimiento de sus productos alimenticios. Al sur de la plaza existen dos estructuras rectangulares con una posible función de precesiones rituales, junto a dichas estructuras existe otra colca con un acceso que se orienta al norte y en la parte superior una especie de ventana que posiblemente cumple la función de ventilación de la colca. Al oeste de la plaza principal se aprecia una sub plaza de forma rectangular con un acceso que conduce a la plaza. También debemos indicar que dichas plazas podrían haber tenido la función del secado de productos como las algas marinas entre otras.

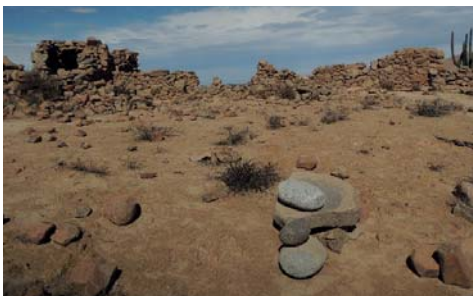
Batan en medio de la plaza principal (F7)

BATANES.- Los batanes se encuentran generalmente en el medio y entorno de los patios de la viviendas habitacionales, estos batanes son de piedras parcialmente planas, el entorno y la parte baja que va a la superficie del suelo son de formas irregulares, no presentan una simetría bien trabajada. Dichos batanes presentan por lo general un desgaste profuso que la hace fina y lisa indicador del trabajo de molienda constante. Los batanes están siempre con su denominada “mano” que tiene una forma oval alargada - producto de la acción de movimiento, así mismo la “mano” tiene un desgaste refinado. Observamos que los batanes están siempre en las superficies del suelo y no en un atillo, por lo que el trabajo de la molienda se hacía en forma de cuclillas o sentados en el suelo; en estos batanes molían alimentos como el maíz, entre otros productos malacológicos,

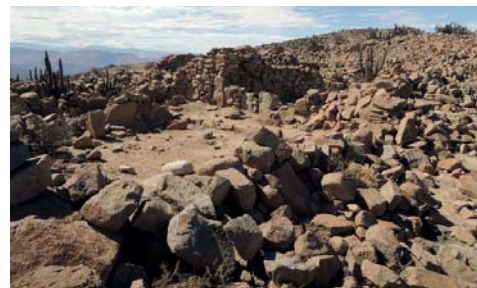
Estructuras habitacionales y patio (F8)

ESTRUCTURAS HABITACIONALES.- En el entorno de dicha plaza principal se encuentran las estructuras habitacionales de forma cuadrada y rectangular adosadas unas a otras, dichas estructuras están construidas con piedras de tamaño medio parcialmente canteadas, exhiben dos hileras en su gran mayoría, y el alzado no mantiene la linealidad es rustico, los lados planos los ponen tanto para el exterior e interior de los recintos, en la parte media del muro rellenaron con piedra pequeñas y tierra gruesa; los muros miden aproximadamente 60cm de ancho y presentan piedras cuña pequeñas para sobreponer las piedras y ponerlas parejas. Así mismo se aprecia adosamiento de las piedras del muro con argamasa o mortero que ya están erosionados por acción de la humedad, salinidad, vientos y los constantes cambios climáticos de la zona.

Las estructuras habitacionales presentan accesos orientados al patio, dichos accesos están compuestos de jambas, pilares y intradós construidos con piedras canteadas bien elaboradas, los recintos habitacionales presentan una cobertura de caballete a dos vertientes, las cuales se observan en algunas estructuras. Los patios están conexos a las viviendas y en su mayoría existe la presencia de banquetas.

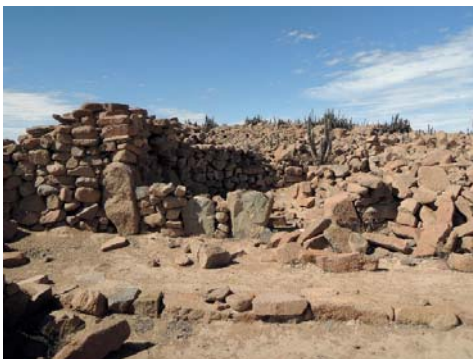
Banqueta en el ante ingreso a la vivienda (F9)

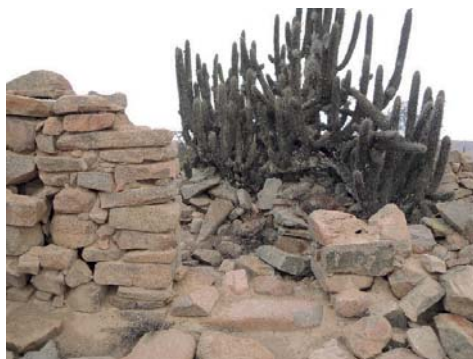
Detalle del ingreso a los recintos (F11)

ACCESOS A RECINTOS HABITACIONALES.-El acceso o puertas de ingreso a las habitaciones algunos están bien elaborados y otros rústicamente, se muestra que las jambas o pilares están contruidos y encadenados de forma recta, así mismo se observó que tiene una batiente para salvar el desnivel del terreno. En su gran mayoría los intradós o dinteles de los accesos están colapsados quedando el desmoronamiento de estos en la superficie.

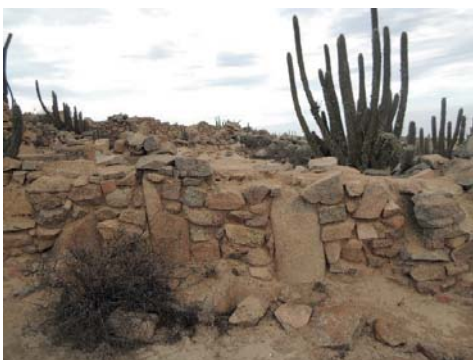
Accesos o puertas selladas (F10)

Alguno accesos de las recintos habitacionales fueron sellados, por lo que podríamos tener dos apreciaciones que en esa misma épocas lo sellaron dándole otro uso, y la otra que hubo una reutilización más tardía.

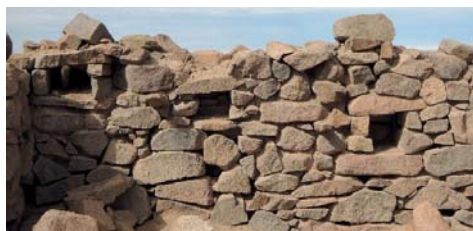
Hornacinas en la pared interna de las estructuras (F12)

HORNACINAS.- En algunos recintos existen hornacinas ubicadas en forma escalonada que van hasta en número tres y en otras solo existen dos o una, dichas hornacinas se ubican desde la parte media hasta la parte alta de las estructuras y se adecuan en la pared de forma casi perfecta, la parte baja y superior están conformadas por unas piedras largas y rectas que se asientan en las piedras laterales de tal forma que se podían colocar objetos pequeños.

Dichas hornacinas presentan una medida promedio de alto entre 25 y 30 centímetros con una profundidad promedio de 30cm. cabe indicar que no en todos los recintos existen dichas hornacinas, el uso y función de las hornacinas además de poner sus objetos y accesorios que usaban en esa época, se presume que eran utilizadas como espacios de uso cotidiano y ritual.

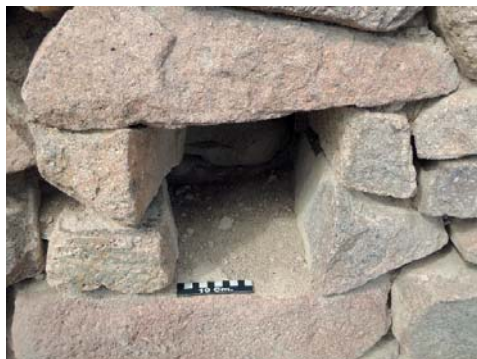
Detalle de la hornacina (F13)

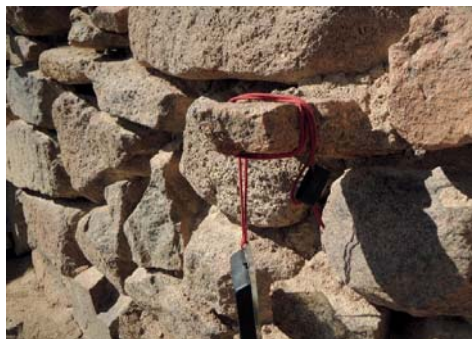
Detalle de la función del colgador (F15)

PERCHAS - COLGADORES.- Las perchas o colgadores están compuestos por piedras alargadas de un tamaño promedio de 15cm de largo y un volumen que oscila 7cmx5cm irregulares las cuales están incrustadas en la parte media y alta de la pared de los muros y algunas veces cercanos a las hornacinas, dichas perchas o colgadores solo existen en algunas estructuras habitacionales no en todas, la función fue de colgar sus elementos o accesorios de uso diario de esa época.

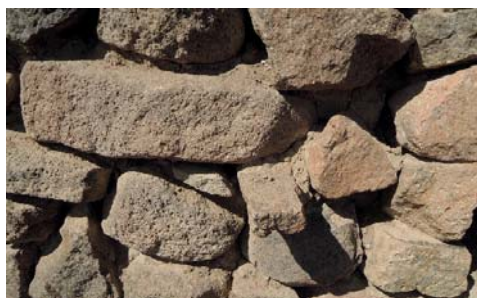
Percha o colgador incrustada en el muro (F14)

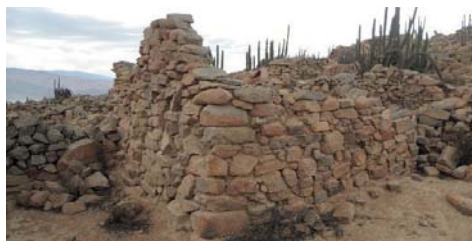
Esquinas - Ángulos de las estructuras (F16)

ÁNGULOS DE LAS ESTRUCTURAS.-En la gran mayoría de las estructuras, las esquinas o ángulos están construidas con una adosamiento rustico, que sin embargo acomodaron las piedras enlazando y encadenando la unión de los muros que se juntan para asegurar que no se desprendan, dichos ángulos de la estructuras parten de un mismo punto o por dos planos que parten de una misma línea, están bien aseguradas de tal forma que no colapsen o se abran.

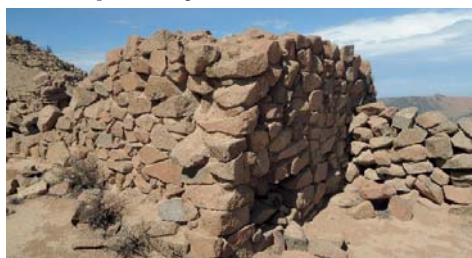
Detalle del enlazado de las piedras (F17)

Para la elaboración y el amarre de las esquinas o ángulos usaron las piedras parcialmente canteadas, destinaron las piedras más grandes y planas para hacer el enlace o entrelazado que confinan ambos muros.

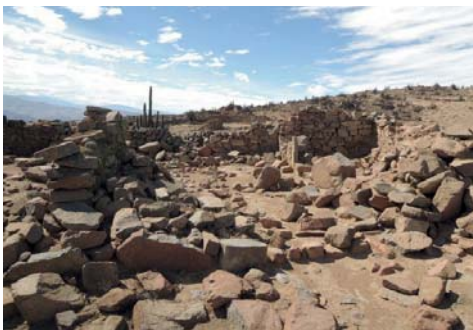
Patios y estructuras (F18)

PATIOS.- Todos los recintos habitacionales presenta un patio que tiene un ancho promedio de 7m x7m. En el entorno de los patios están dispuestos los recintos habitacionales y algunas colcas – depósitos, están delimitados con las espaldas de otras viviendas y muros que ex profesamente fueron construidos para su cerramiento. Las banquetas están en el patio y junto a los recintos habitacionales, en estos patios están dispuestos los batanes existiendo en algunos dos batanes y en otros solo uno. Los patios tienen una función principal de reunión donde los habitantes ejecutaban sus actividades cotidianas,

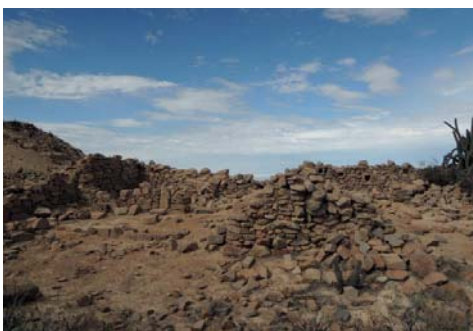
Detalle del patio (F19)

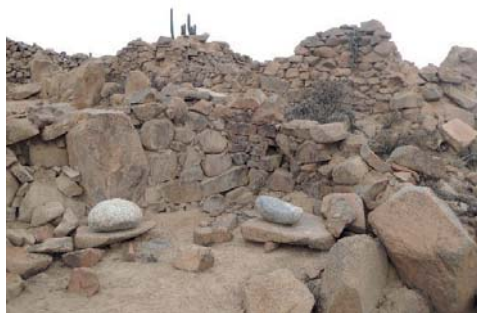
Distribución de los batanes en los patios (F20)

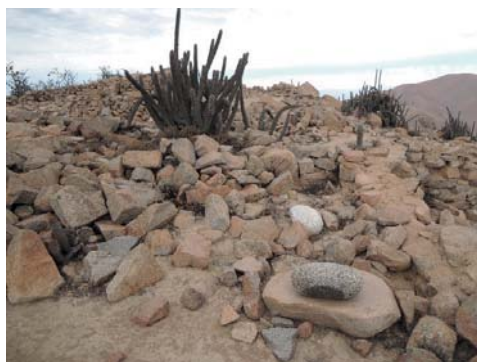
Batan junto a un muro colapsado (F21)

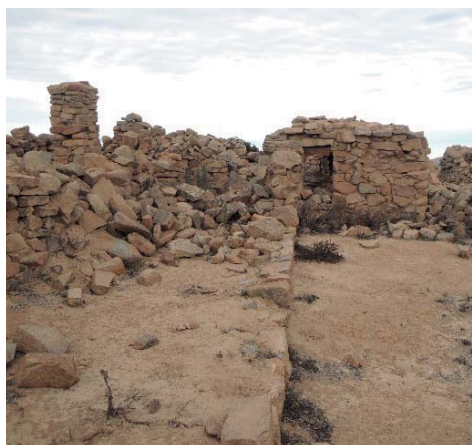
Banqueta de la Plaza principal (F22)

BANQUETAS.- En el sector este de la plaza principal existe una banqueta que mide aproximadamente 2m de ancho y se des-

plaza hasta la mitad de la plaza junto al muro con una orientación de sur a norte, está construida con piedras alargadas de tamaño grande acomodadas en los cantos o filos y rellenas con tierra y piedras planas, probablemente estas banquetas en esta plaza servían para sentarse o ejecutar sus actividades rituales.

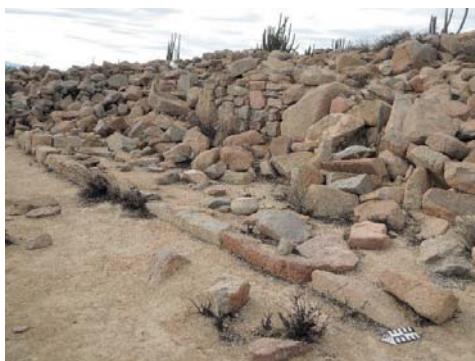
Detalle de banqueta de los patios (F23)

Así mismo en los patios de los recintos habitacionales existen otras banquetas que generalmente están dispuestas junto al frontis principal de las viviendas, que presentan un ancho que oscila entre 1.00 y 1.50m de largo, que se desplaza en todo el frontis de las viviendas y están construidas con piedras largas que van dispuestas al filo o canto de la banquetta y están selladas en algunos casos con tierra y en otros empedrados; el alto de la banquetta oscila entre 10 y 20cm. La función de la banquetta del patio permitió una mejor distribución del espacio para ejecutar sus actividades diarias, además de proteger que no ingrese el agua a las viviendas en tiempo de lluvias.

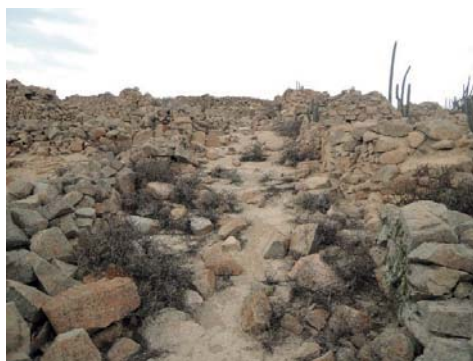
Detalle de la Callejuela (F25)

ACCESOS - CALLEJUELAS.- Los accesos y callejuelas se enmarcan dentro de los grupos de recintos habitacionales y sirven para poder acceder a las viviendas y colcas así como a la plaza, estos accesos y callejuelas están dispuestos longitudinal, transversalmente y otras indefinidas, se configuran de un ancho entre 1 y 2 m aproximadamente y algunos de estos accesos presentan escalinatas o gradas.

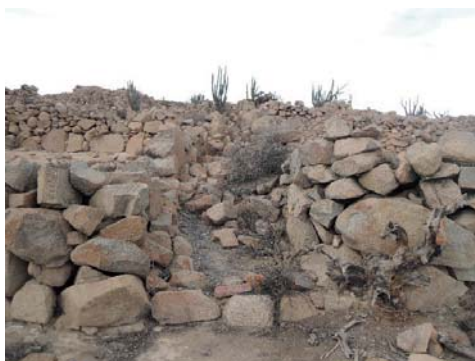
Callejuelas que se desplazan de Norte a Sur (F24)

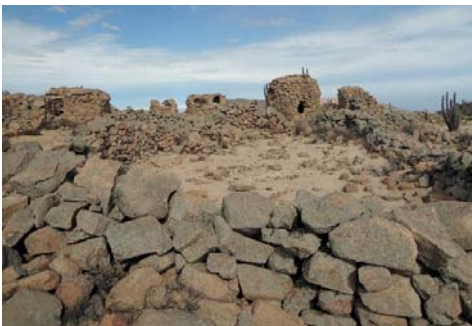
Colca- deposito en patios (F26)

COLCAS - DEPOSITOS.- Las estructuras circulares (colcas- depósitos) están construidas en piedras de tamaños medio, las colcas presentan un radio promedio de 2.00 con un alto de 2.50m aproximadamente; algunas son completamente cerradas y otras presentan un acceso de aproximadamente 70cm de ancho con un alto de 75cm las que varían de acuerdo a la construcción, Algunas colcas presentan una ventana u orificio de ventilación que está en la parte alta de la estructura circular, en el sector este del asentamiento arqueológico se encuentra un mayor número de colcas o deposito, su estado de conservación es regular puesto que están colapsadas, las precitadas colcas o deposito generalmente están dispuestas esquinas de los patios.

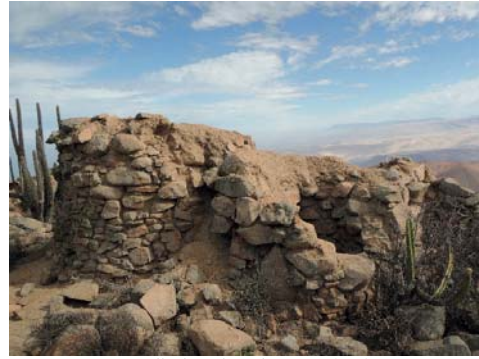
Detalle de Colcas-depositos (F27)

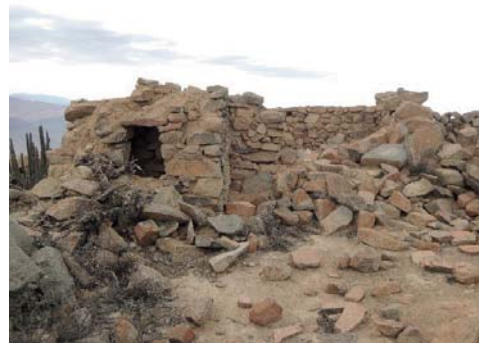
Colcas con acceso o puertas (F28)

ACCESOS AL INTERIOR DE LAS COLCAS- DEPOSITOS.- Las colcas o depósitos presentan un acceso de un ancho promedio de 70cm y un alto de 1.10m.

Los ingresos a las colcas presentan una construcción bien elaborada que está conformada por jambas o pilares construidos y encadenados de forma recta, que sirven de apoyo a los intradós o dinteles de los accesos, algunos están conservados y otros colapsados, por estos accesos ingresaban sus productos alimenticios y los guardaban por periodos que ellos manejaban sabiamente.

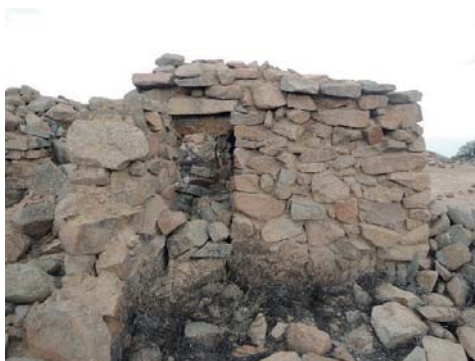
Detalle de los accesos (F29)

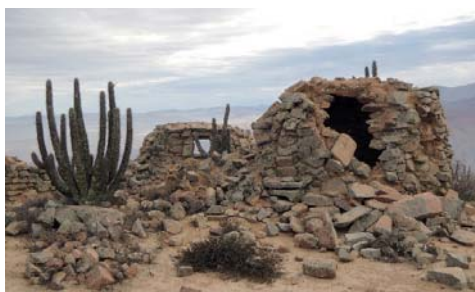
Colcas con ventanas de ventilación (F30)

VENTANAS DE VENTILACIÓN.-Algunas colcas o depósitos presentan ventanas u orificios de ventilación de un alto promedio de 50cm por un ancho de 55cm y se encuentran en la parte alta de la estructura, la función de estas ventana posiblemente fueron de ventilación o refrigeración, si se hubiese construidos como tumbas no presentarían dichas ventanas u orificio de ventilación, como indicamos estos ventanas no todos las colcas las presenta sino algunas que son de configuración cuadradas, posiblemente para un almacenamiento de un producto en específico.

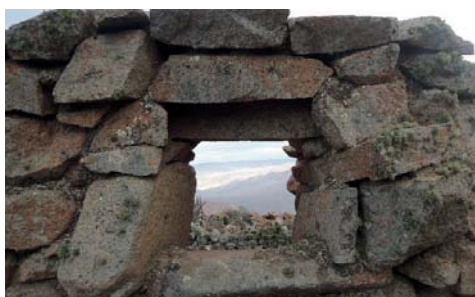
Detalle de las ventana de ventilación (F31)

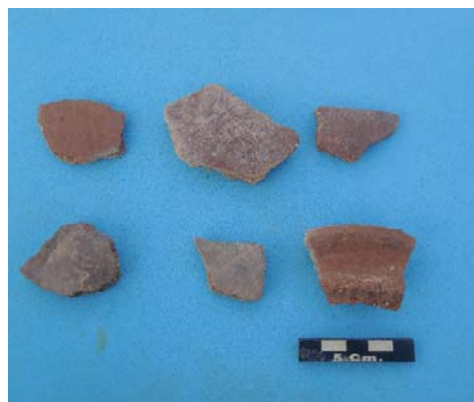
Detalle de fragmentos de cerámica (F32)

CERÁMICA.-Observando la superficie externa e interna de los recintos de la plaza principal y habitacionales así como los patios, solo se apreció fragmentos de cerámica denominada llana - rustica correspondientes a fragmentos de cuerpo y bordes de vasijas, las cuales están bastante erosionadas por el sol, la humedad propia de las lomas y el intemperismo, no se observó fragmento con decoración. En las menciones que hace Hermann Trimborn así como José Canziani Amico no encontraron cerámica con decoración.

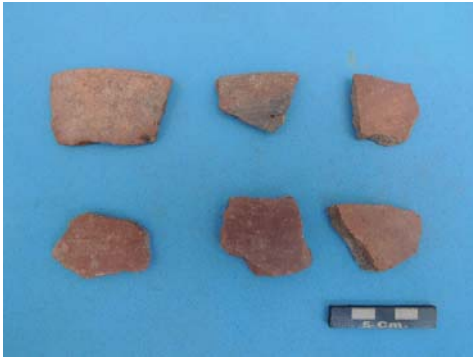
Fragmentos de cerámica (F33)
